Geschiebehaushalt

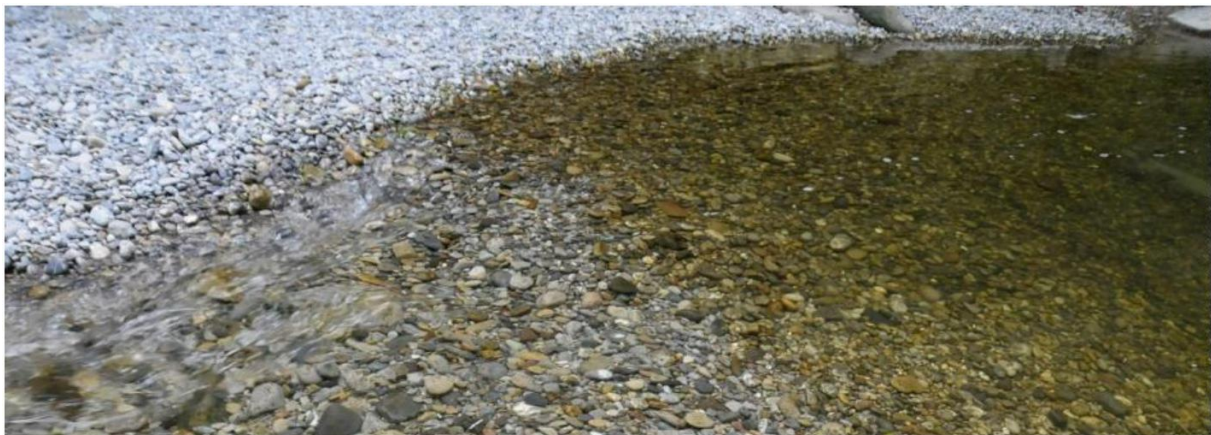
Kies in der Sitter dient beispielsweise Fischen als Laichsubstrat. Dieses Material wird bei Hochwasser weitertransportiert.

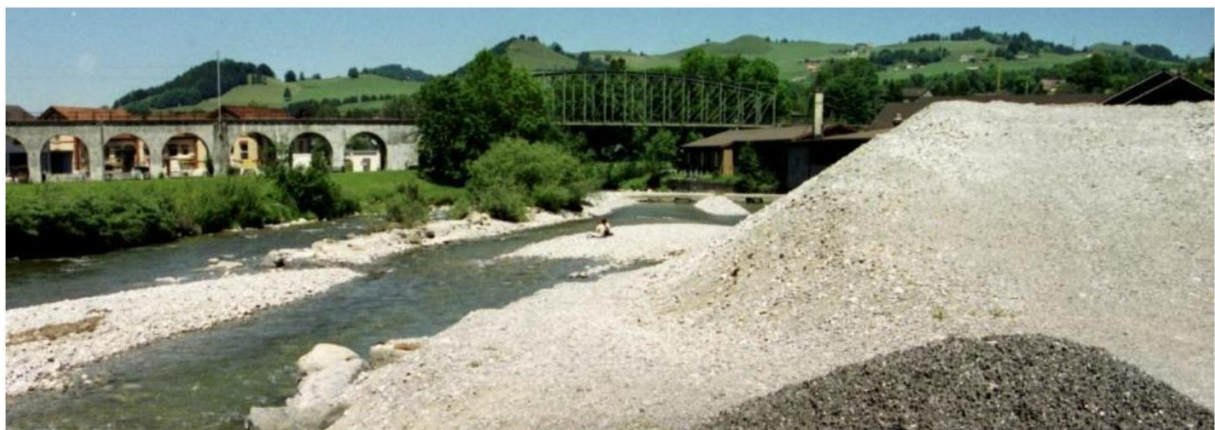
Kiesentnahmestelle in der Sitter bei Appenzell.
